*Thermographie infrarouge*

**RAPPORT DE THERMOGRAPHIE THERMOGRAPHIE AERIENNE**

## **RAPPORT TYPE RECHERCHE DE PERDITIONS THERMIQUES**

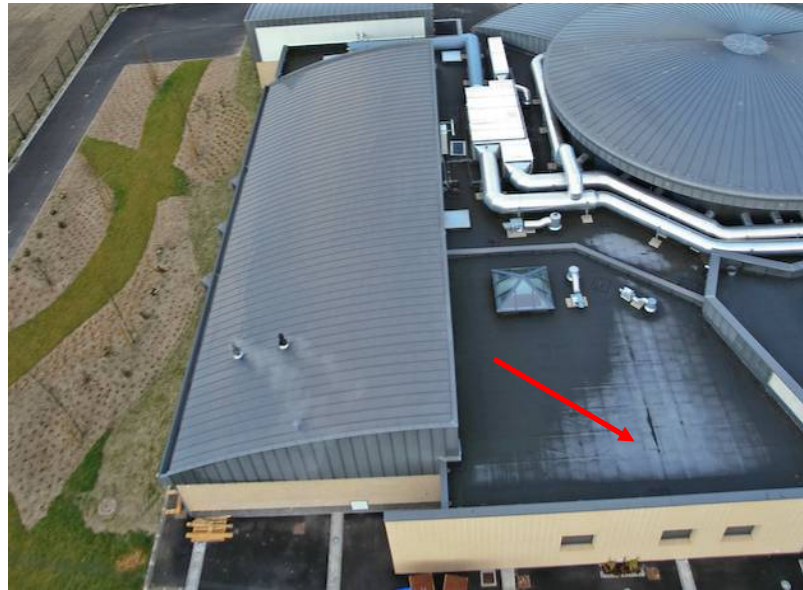
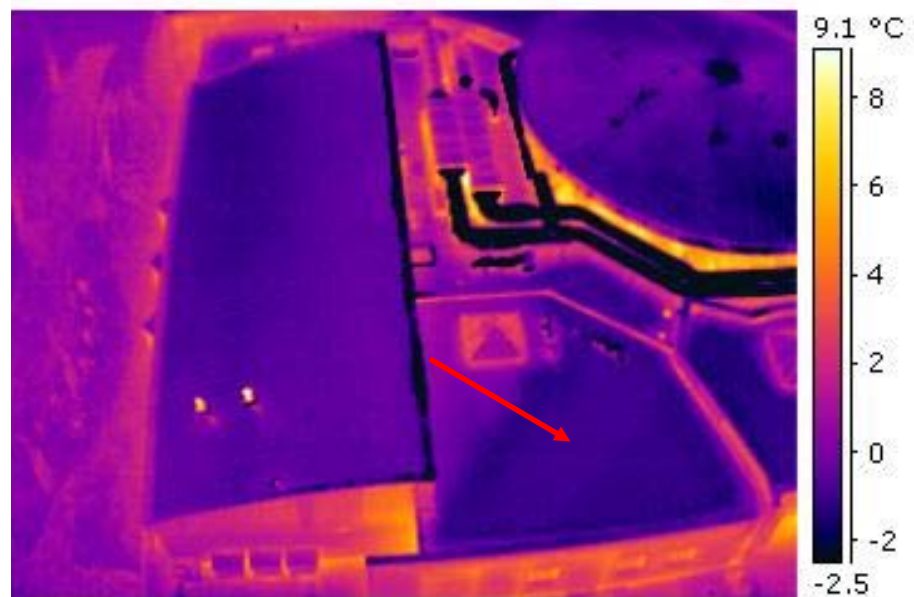
**Aile est - espace danse**

L'observation et l'analyse du thermogramme montre une homogénéité parfaite des surfaces couvertes, aussi bien sur les parties couvertes en Bac acier que sur les parties terrasse en revêtement bitumé avec une température moyenne des surfaces égales à la température extérieure.

La différence d'aspect de la toiture terrasse désignée par les flèches est due à l'influence de l'architecture du bâtiment qui protège des intempéries ainsi qu'à la présence de givre.

Les landerneaux créent une source de déperditions liées à la nature même des matériaux.

**Le choix des matériaux utilisés et la qualité de réalisation de l'ouvrage permettent ici d'obtenir de très bonnes performances en termes d'isolation thermique.**

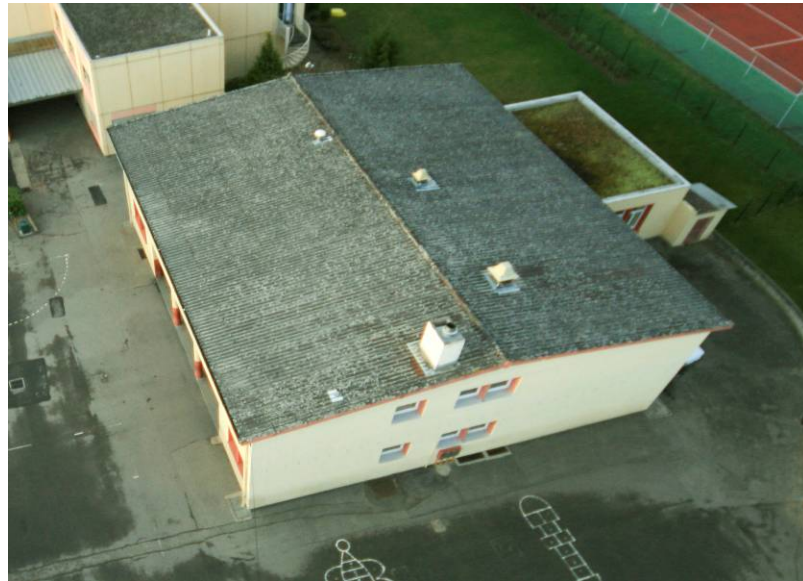
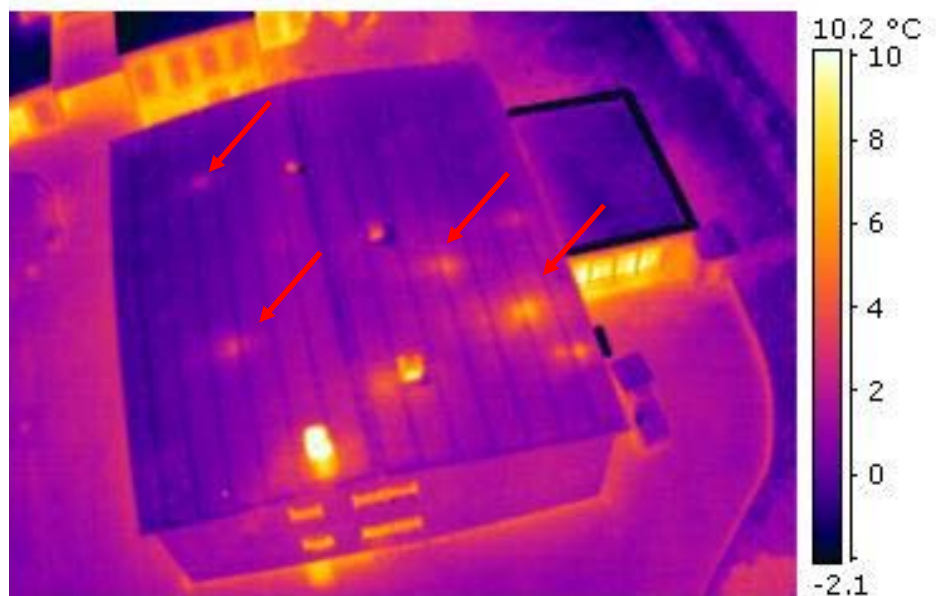
**C. Bâtiment cantine.**

La présence de sorties d'aération et de la cheminée crée des tâches thermiques normales.

Les tâches thermiques désignées par les flèches rouges marquent la présence de défauts d'isolations caractérisés avec des deltas de température de l'ordre de 4°C. Mises à part ces défauts, l'efficacité de l'isolation thermique de la toiture de ce bâtiment reste satisfaisante avec une température moyenne de surface proche de la température extérieure.

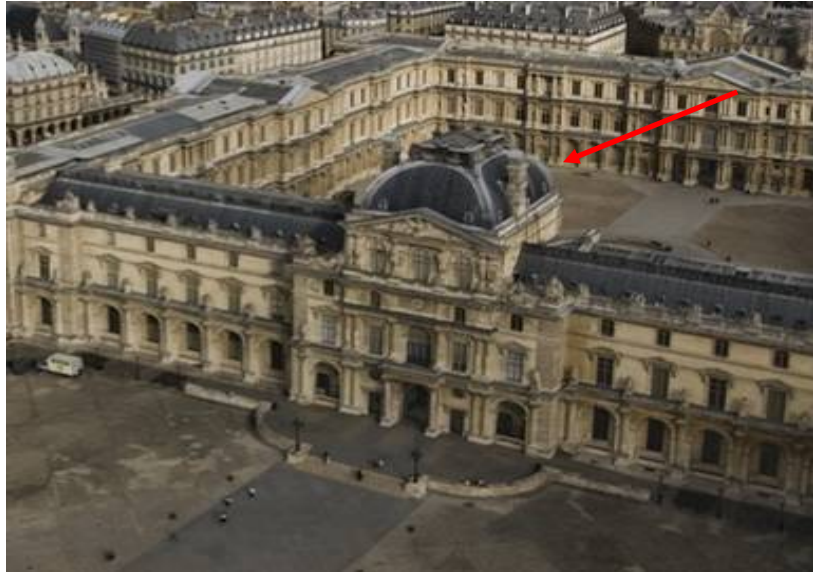
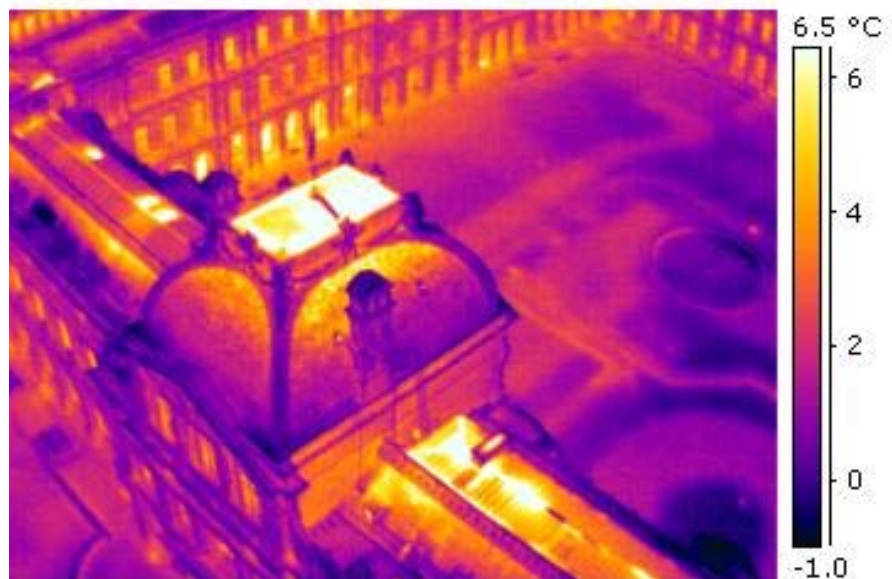
Cour carrée

Le sommet du fronton présente ici une absence totale d'isolation. La couverture en Zinc de cette partie accentue le phénomène de déperdition.

On constate également une disparité des relevés de température sur les verrières de chaque côté du fronton, due à l'absence de joints entre la structure métallique et les surfaces vitrées.

De manière générale, les verrières représentent d'importantes surfaces particulièrement déprédatives.

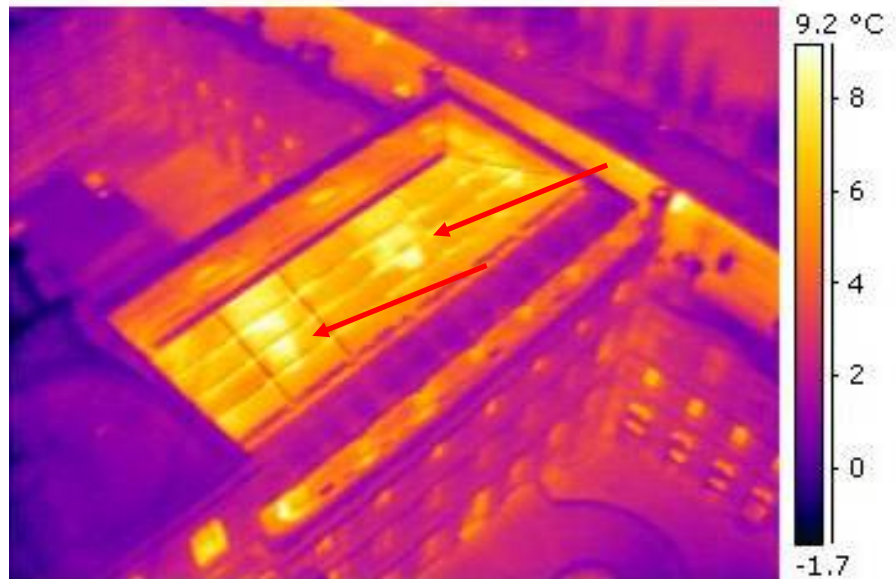
Déperdition thermique importante de la verrière sur l'ensemble de la surface avec un écart de température moyen de  $8^{\circ}\text{C}$  entre la température extérieure et la température de surface.

Cet écart important est due à l'absence de double vitrage et d'étanchéité entre les vitres et la structure porteuse.

Les taches thermiques signalées correspondent à la présence de radiants.

On note la présence de ponts thermiques au niveau de la structure métallique de la verrière.
